## Wegenwacht verruult Touran voor nieuwe Caddy

# Werkplaats op wielen

Een echte bedrijfsauto die beter is afgestemd op de zware werkomstandigheden. AMT bekeek de ombouw tot mobiel gereedschap om pechauto's snel op weg te helpen.

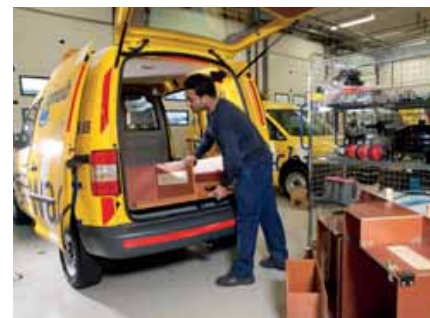
Het interieur wordt volgens het Ikea-principe in elkaar geschroefd. Alle delen zijn op maat en worden via de originele schroefgaten in het voertuig bevestigd. Hierdoor is montage een fluitje van een cent en kan men de delen makkelijk hergebruiken voor een volgend voertuig.

Bij de Touran en de T5 werden alle interieurcomponenten deels zelf vervaardigd. Van die werkwijze is de ANWB bij de Caddy afgestapt. "Onze timmerfabriek heeft een CNC freesbank aangeschaft waardoor we modulair konden bouwen. In een tekenprogramma hebben we het hele interieur opgebouwd en hebben daarna een proto gebouwd. Die data gaat naar de computergestuurde freesbank die in één werkgang alle panelen op lengte en vorm maakt, inclusief alle benodigde gaten en koppelingen. Tevens heeft dit bedrijf op de computer de sterkte doorgerekend en daar waar mogelijk materiaalbesparingen

doorgevoerd. Dat heeft ertoe geleid dat we met 8 kg hout minder uitkonden. In de panelen werken we zoveel mogelijk met slagmoeren, de coördinaten waar ze moeten komen staan in het autocad-programma. De monteurs hier zetten de panelen in elkaar en bouwen zo het interieur op. Al het kabelwerk is weggewerkt onder de vloer. Eigenlijk precies zoals Ikea het doet."

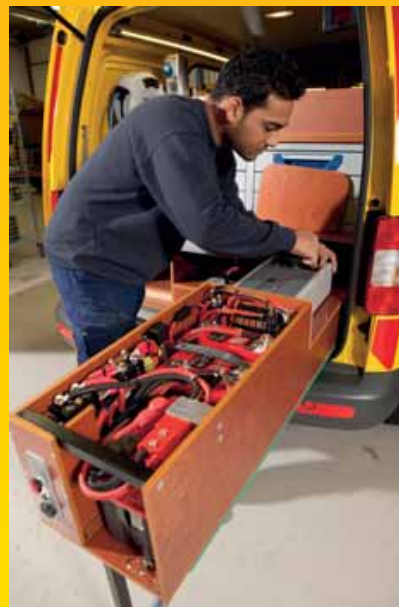
De hardware van de starthulpinstallatie is uitschuifbaar en daardoor goed toegankelijk voor onderhoud en gemakkelijk uit te wisselen. In de kist zijn drie Optima-accu's opgenomen. Eén 12 Volt-versie is op eenvoudige wijze uit de kist te halen zodat de wegenwachter ook op moeilijk te bereiken locaties starthulp kan bieden. Dit vereist dan wel handbediening!

De starthulpinstallatie in het nieuwe wegenwachtvoertuig is verbeterd. De relaisplank is nu opgedeeld in een besturingsgedeelte (Logo plank) en de aparte starthulpkist. In die laatste zijn drie Optima-accu's opgenomen; twee 12 Volt exemplaren en een 6 Volt. Hierdoor kan de wegenwachter iedere denkbare starthulp geven. Overigens gebeurt dit geheel automatisch, de software op de Logo bepaalt de manier van aanpak.

De kist in de achterzijde is uitschuifbaar. Via een stekker is deze aangesloten op de Logo die achter de rechter schuifdeur is gepositioneerd. Dit geeft een kortere benodigde kabel lengte naar het pechvoertuig en de kist is gemakkelijk uit te wisselen in geval van onderhoud of storing.

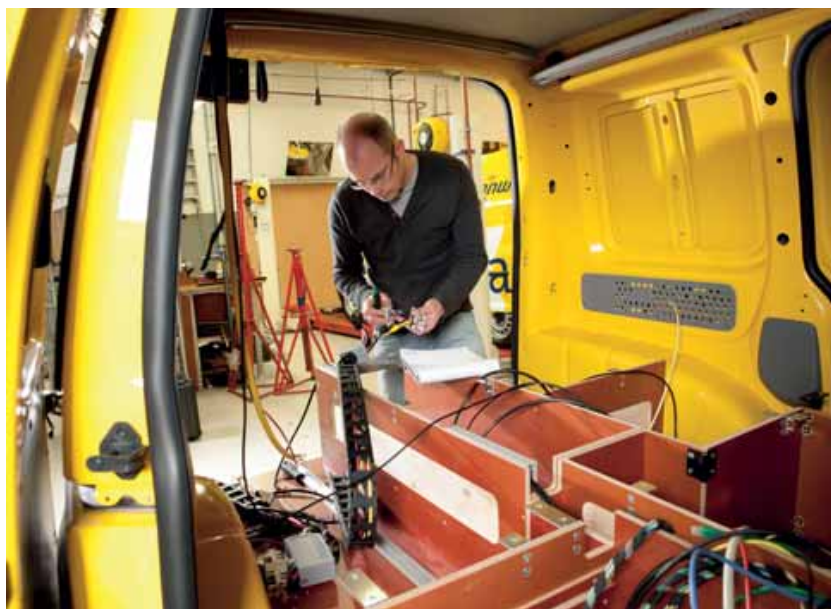
Alle elektriciteitsdraden worden weggewerkt onder de vloer zodat de wegenwachter er geen last van heeft. De meubeldelen bestaan uit verschillende segmenten die met slagmoeren aan elkaar worden bevestigd.

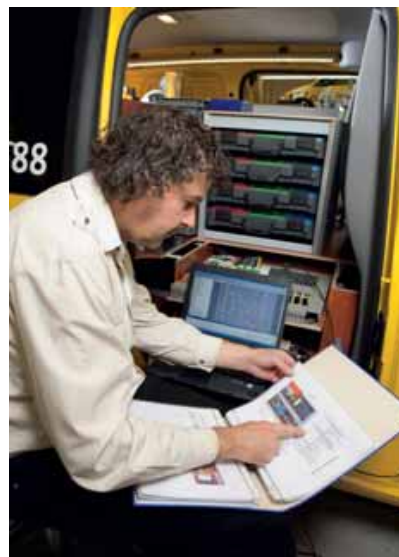
De starthulpinstallatie en onder andere de flitsers in de voorbumper, worden via een PLC aangestuurd. Met een laptop wordt de software geladen, de wegenwachter hoeft enkel een functie te activeren, de PLC staat borg voor de juiste uitvoering.

Het starthulpproces wordt via een PLC-besturing geheel automatisch uitgevoerd. Het protocol is geprogrammeerd en in principe is het niet mogelijk dat de wegenwachter buiten dit protocol starthulp geeft.

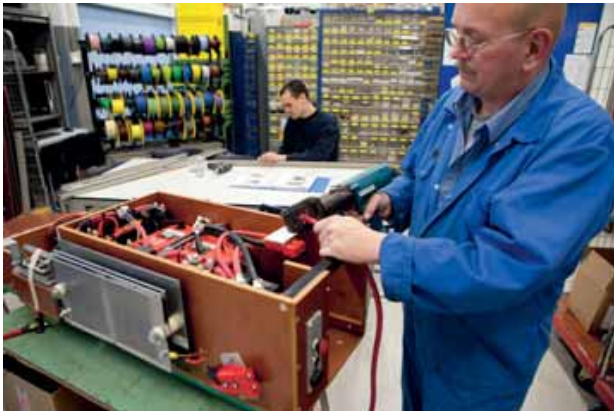
Alle onderdelen worden vooraf geassembleerd en op maat gemaakt. Hier zet de monteur de start-hulpinstallatie in elkaar. Alle draden zijn dan al op maat gemaakt met de juiste aansluitingen. Het is dan nog slechts een kwestie van 'boutje/moertje' en het onderdeel zit in het voertuig.

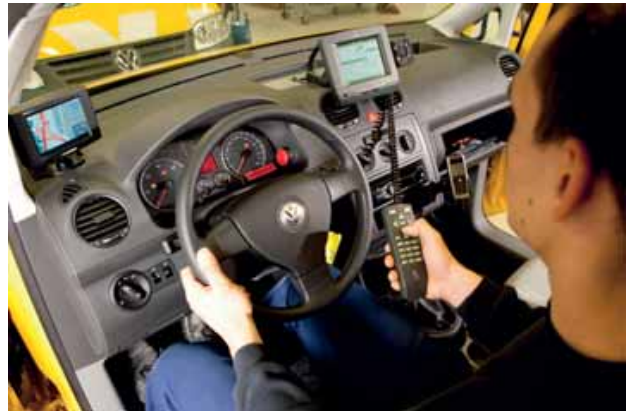
De communicatiehulpmiddelen zijn nog hetzelfde als in de Touran, een scherm waarin de opdrachten via de Centrale verschijnen en waarop de wegenwachter zijn status intoetst, een mobiele telefoon en een navigatiesysteem dat automatisch gevoed wordt. Volgend jaar verwacht men een systeem te introduceren waarmee draadloos documenten verstuurd kunnen worden en eventueel uitgeprint.

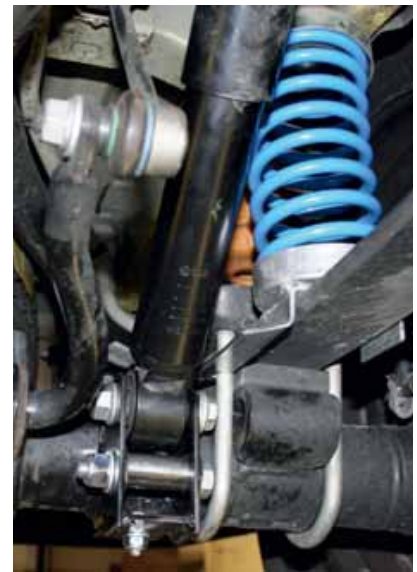
Omdat de Caddy in bedrijf eigenlijk altijd tot aan zijn maximum laadvermogen is volgestouwd, is de achteras voorzien van hulpveren. Maar omdat de auto dan 2 tot 3 cm hoger op zijn pootjes kwam te staan werkten de schokbrekers in een 'verkeerd' werkgebied waardoor de kont ging deinen. Dat is opgelost door deze 2 tot 3 cm hoger op de as te bevestigen.

Om bij die hoge belading toch een acceptabel rijgedrag te krijgen heeft de ANWB het onderstel aangepast. "Normaal gesproken zakt het voertuig bij volle belasting door zijn veren. Wij hebben er hulpveren bijgeplaatst waardoor het voertuig iets hoger kwam te staan. Volkswagen heeft in het verleden klachten gehad dat de Caddy zo stug was. Om hier gehoor aan te geven hebben ze schokdempers geplaatst die in de uitgaande slag niet lineair dempen. Door de hulpveren is ons voertuig 2 à 3 cm hoger, waardoor de schokdempers niet in het maximale belastinggebied functioneren maar meer in de comfortstand. Daardoor gaat het voertuig deinen. We hebben daar al een modificatie voor bedacht, we verlengen de bevestiging van de demper op de achteras met die 2 à 3 cm zodat alles weer in het gareel loopt."
